**Владимир Рачук,**  
генеральный конструктор -  
генеральный директор КБХА

# "БУДЕТ ПРОТОН"

## ЛЕТАТЬ "ПРОТОН"?

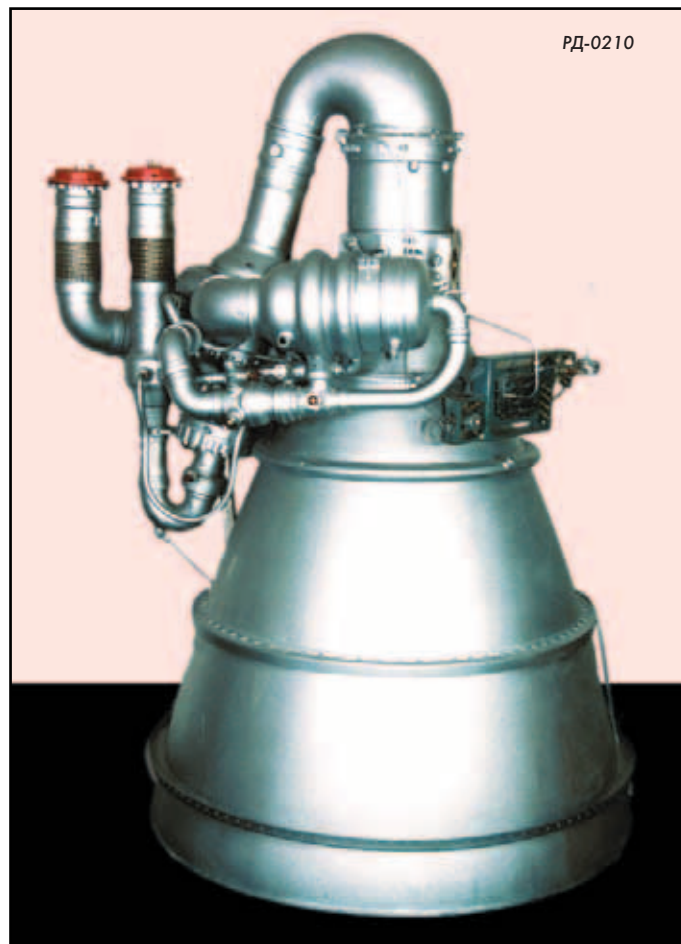
Конечно, две последние аварии серьезно "подмочили" репутацию РН "Протон". Обе они явились следствием возгорания и разрушения газового тракта турбины ТНА одного из четырех двигателей второй ступени РН с последующим самопроизвольным отключением трех остальных двигателей. Характер изменения параметров отказавших двигателей аналогичен при обеих авариях.

При дефектации двигателей РН "Протон" в их агрегатах были обнаружены посторонние частицы. Комиссия пришла к выводу, что именно попадание минеральных и металлических частиц привело к возгоранию узла турбины ТНА первого двигателя РД-0210 второй ступени и явилось наиболее вероятной причиной аварии РН "Протон". Комиссия считает, что, вероятнее всего, загрязнение внутренних полостей дви-

В модернизированном узле турбины ТНА:

- сопловой аппарат выполнен как единое целое с корпусом турбины для исключения концентрации загрязнений при изготовлении и возможности их перемещения в процессе работы;

- для корпуса турбины применен сплав, обладающий более высокой стойкостью к возгоранию благодаря повышенному содержанию никеля;

- исключены застойные зоны и возможные места скопления посторонних частиц путем изменения конструкции крышки турбины и выхлопного патрубка.
